# Plug mill-out thru severe casing deformation.

| <b>Location / Locación:</b> | Neuquén, Argentina |
| <b>Job Type / Tipo de operación:</b> | Casing deformation<br>drill out / plug mill-out |

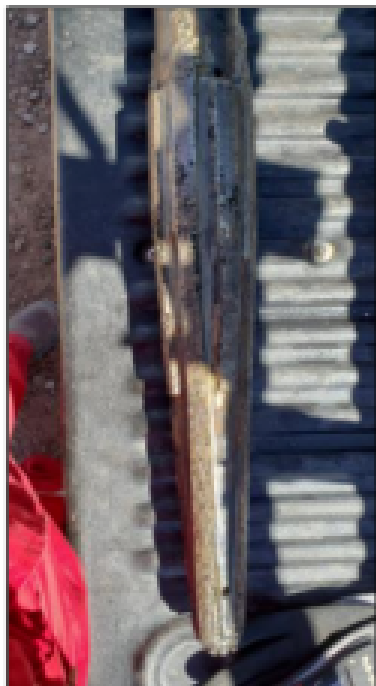
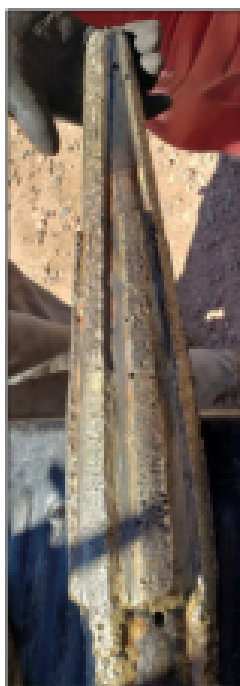
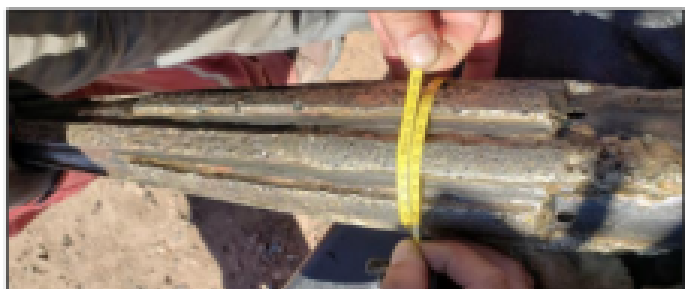
**Step-mill after milling through the restriction.**

**Final max OD 3.62" (0.03" OD loss)**

*Fresa Step Mill 3.65" OD post operación muestra un OD 3.62"  
(reducción 0.03")*

For the first stage, we chose a 2.88" milling BHA with a step-mill that would potentially open the restriction to a 3.65" ID (95% of casing ID). After about 12 hours of working on the affected section, we were able to get through the restriction.

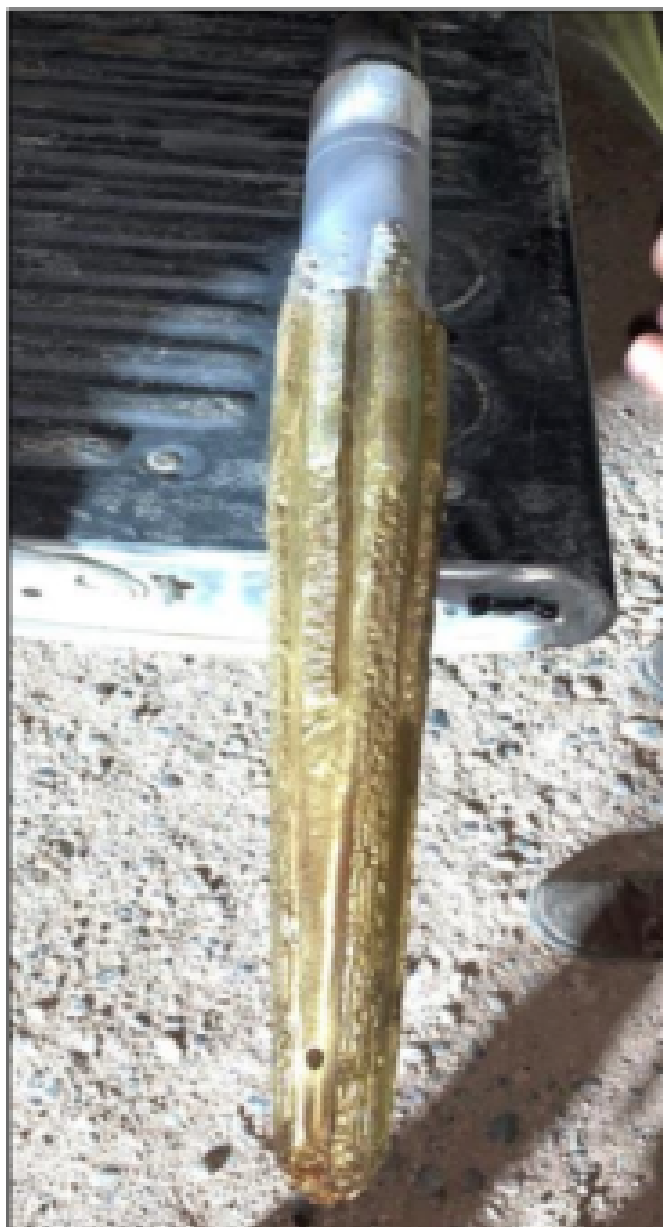
**Step-mill before running. Max OD 3.65"**

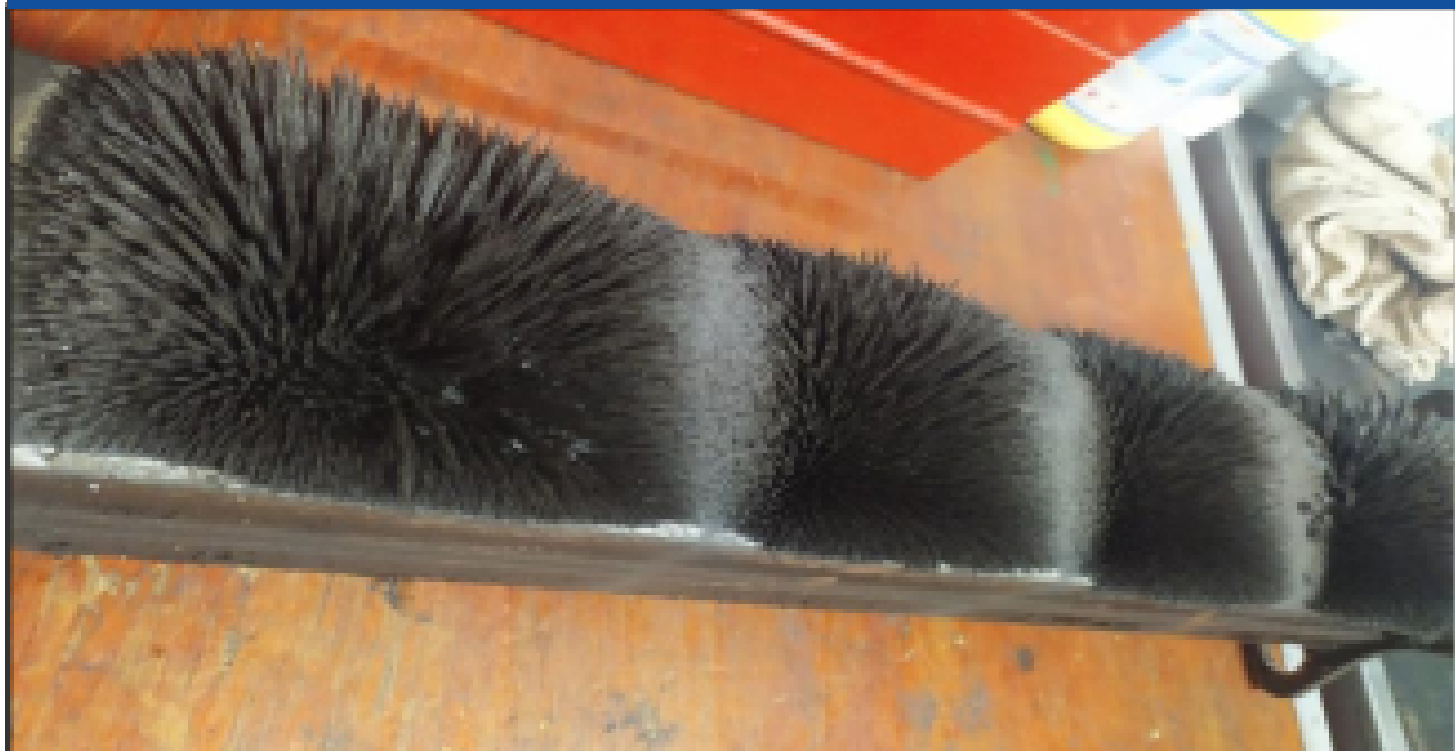
**Metal shavings recovered on the shaker while milling thru the restriction.**

*Virutas de metal recuperadas de la zaranda mientras se fresaba a través de la restricción.*

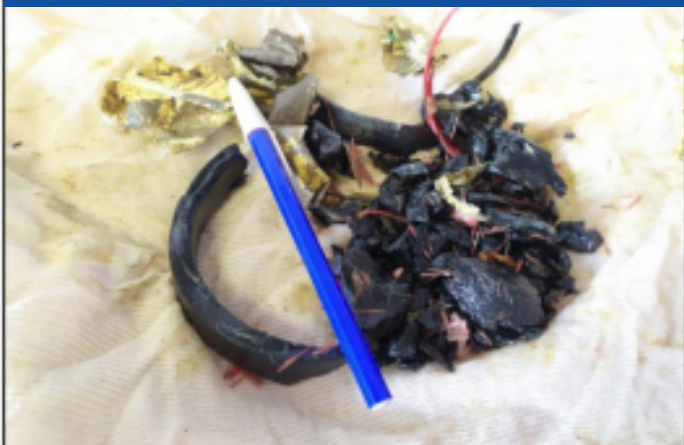
On the first run, we removed 5 plugs with a 3.5" OD mill (plug manufacturer recommends a 3.515" to 3.625" OD). The reduced OD generated large debris on the return, and after discussing with the client and the coiled tubing company, it was decided to run a 3.61" OD mill to remove the remaining plugs.

Debris with 3.5" OD mill.

*Recortes generados con fresa pequeña.*

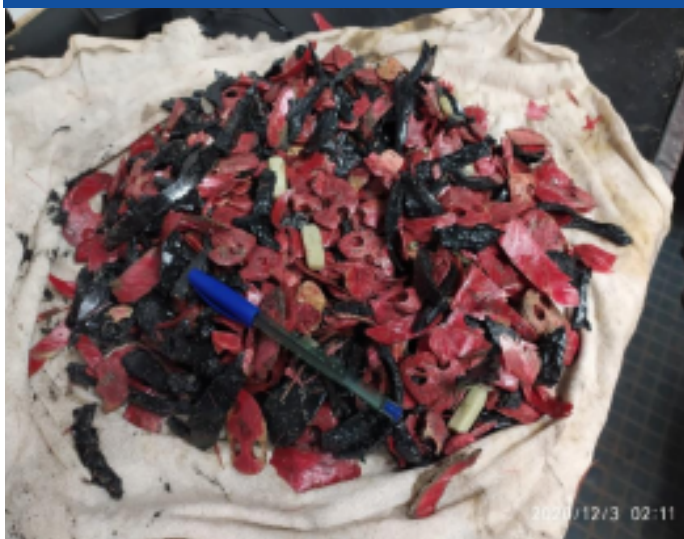
On the second run, we successfully removed the remaining 18 plugs, with excellent debris size, running coiled tubing to the bottom of the well with gel sweeps.

Debris with 3.61" OD mill.

*Recortes generados con fresa 3.61" OD.*

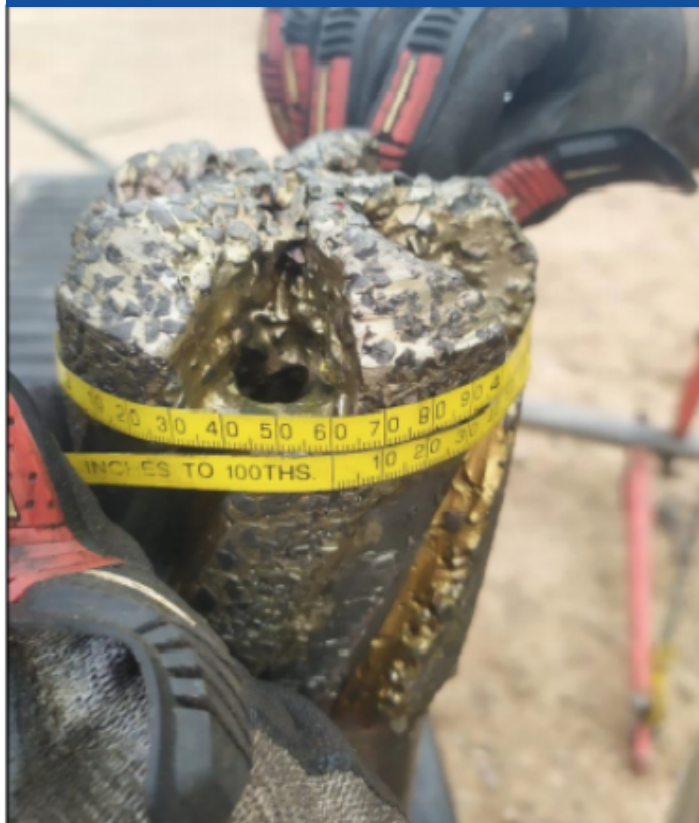
3.61" OD Junk Mill after milling thru 18 plugs.

*Fresa Junk Mill 3.61" OD*
